**HORSEMEN**  
— CARE —

**GUIDE POUR LE NETTOYAGE, LA PROTECTION  
ET LE TRAITEMENT DE LA PIERRE NATURELLE**

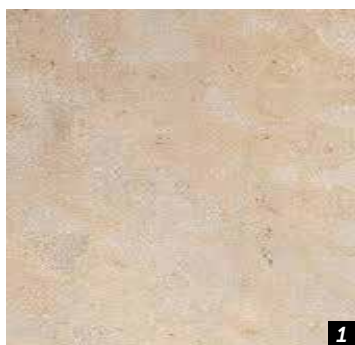
1 Savoniere

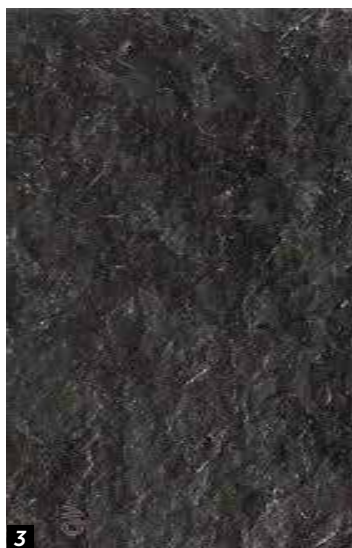
3 Natuurlei

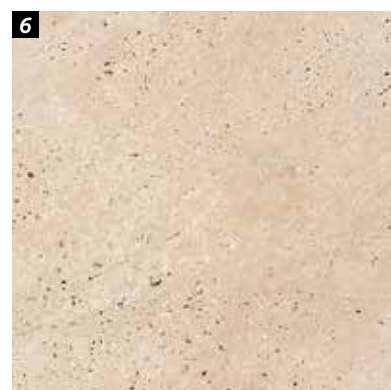
6 Travertin

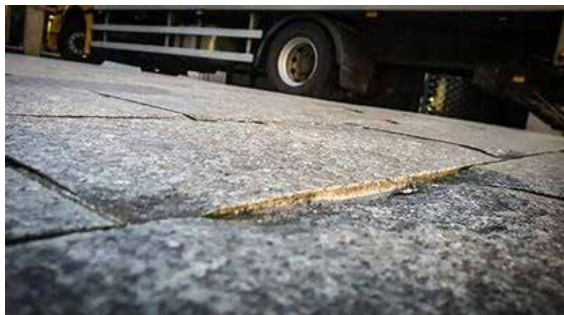
Un problème souvent sous-estimé des surfaces rugueuses est leur capacité à absorber l'eau. En cas de gel, cette eau provoque des dégâts importants. Cela concerne surtout les pierres naturelles plus tendres et la terre cuite. Ces matériaux absorbent facilement l'eau, qui se dilate en cas de fortes gelées, entraînant des fissures, voire l'éclatement du matériau. Un exemple typique se rencontre avec certaines pierres naturelles moins chères provenant de Chine ou du Vietnam.

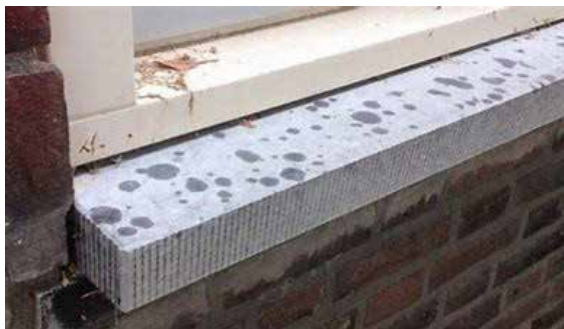
Les rayons UV ont un effet négatif sur les pierres naturelles et provoquent leur décoloration.
