**LEIDRAAD VOOR DE REINIGING,  
BESCHERMING EN BEHANDELING  
VAN NATUURSTEEN**

## WTCB - Rapport

**PROEFVERSLAG**  
Vergrotingsproef (algemeen)

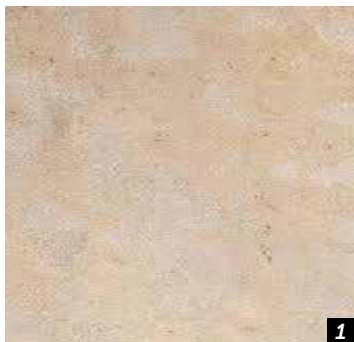
1 Savoniere

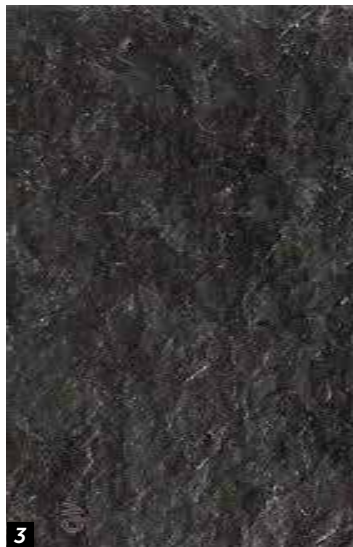
3 Natuurlei

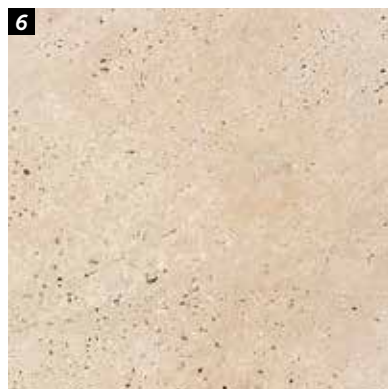
6 Travertin

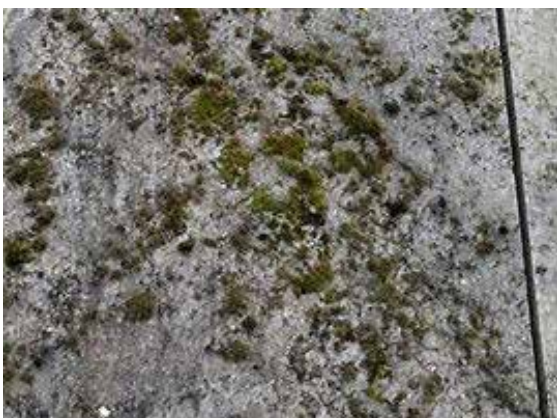
### 2. SCHADE DOOR ZOUT, ZUREN EN VOCHTIGHEID

Het blijkt immers zo dat ruwere oppervlaktes veel meer water opnemen, veel langer het water vasthouden en zo schimmel- en algengroei bevorderen. Wij leven in ons Noord-Europees klimaat in een vrij vochtig klimaat waar de vochtigheidsgraad

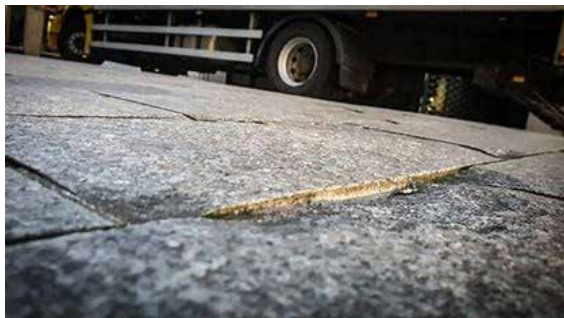
## 5. SCHADE DOOR VERKEERDE TEMPERATUUR

Een niet te onderschatten probleem bij ruwere oppervlaktes is tevens de opname van water waardoor, bij koud vriesweer, de vorstschade behoorlijk kan zijn. Dit is vooral het geval bij zachtere natuurstenen en terracotta. Dit materiaal neemt zeer gemakkelijk water op en veroorzaakt dan bij hevige vorst, een uitzetting van het materiaal. Dit resulteert dan in barstvorming of zelfs stukspringen. Een klassiek voorbeeld hiervan ziet men soms bij de goedkopere soorten natuursteen uit China en Vietnam.

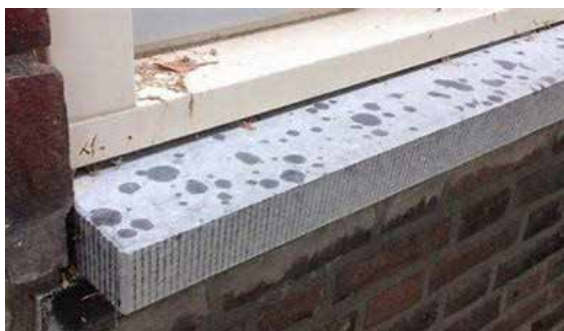
## 6. LICHTSCHADE

UV-licht heeft een negatieve invloed op natuurstenen en doet de steen verbleken.
